**Laudo Técnico**  
**Nº 126/23**  
**Setor laje ar condicionado**

Felipe Garrido Rodrigues, Engenheiro Civil, Pós-graduado em estruturas, CREA-SP nº 5069726610 prepara o presente trabalho Laudo técnico das linhas de vida da laje de condensadores do ar condicionado.

## LINHAS DE VIDA E PONTOS DE ANCORAGEM

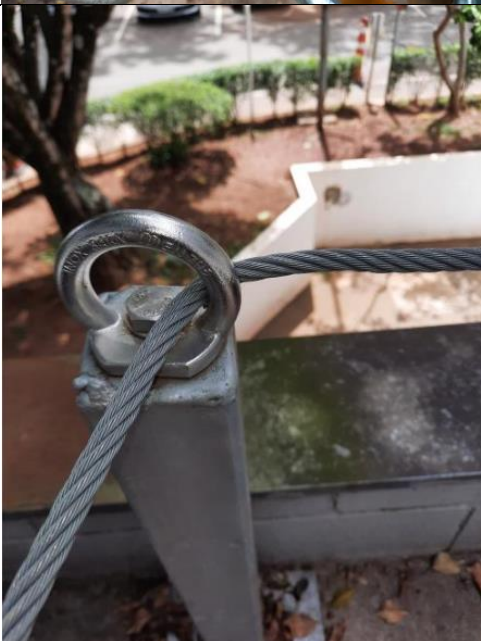
| INFORMAÇÕES | IMAGEM |
|---|---|
| <p>CONDIÇÕES ANTERIORES</p> <p>-CABO COM MUDANÇA DE DIREÇÃO</p> | |
