# Laudo Técnico

## Nº 124/23

Felipe Garrido Rodrigues, Engenheiro Civil, Pós-graduado em estruturas, CREA-SP nº 5069726610 prepara o presente trabalho Laudo técnico de estrutura metálica, referente a análises de patologias e danos pré-existentes em edificação da ETE da planta de Sorocaba da Symrise

1.4 – Objetivo dos trabalhos: Análise técnica da situação atual da estrutura de abrigo da Estação de tratamento de efluentes (ETE).

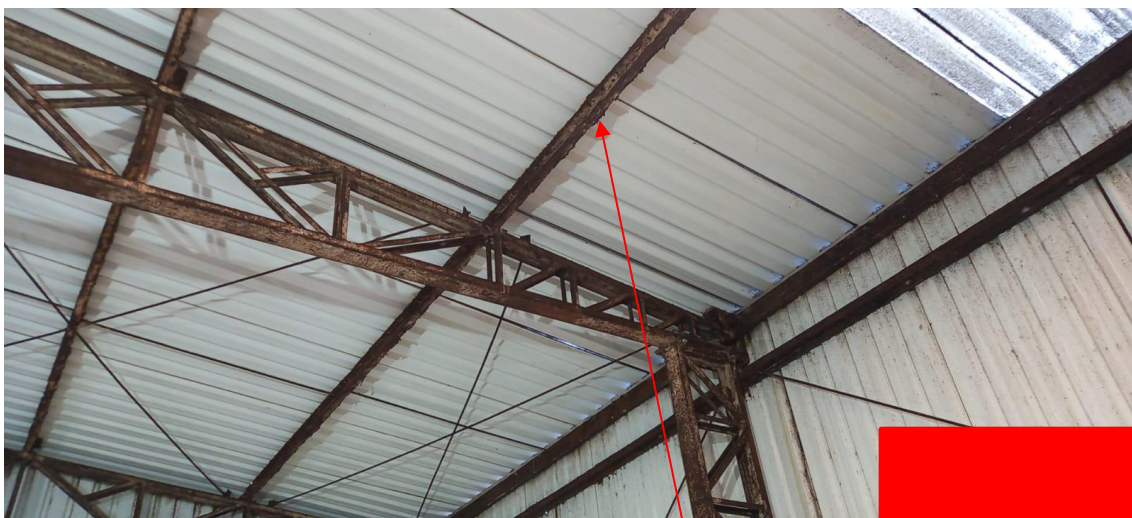
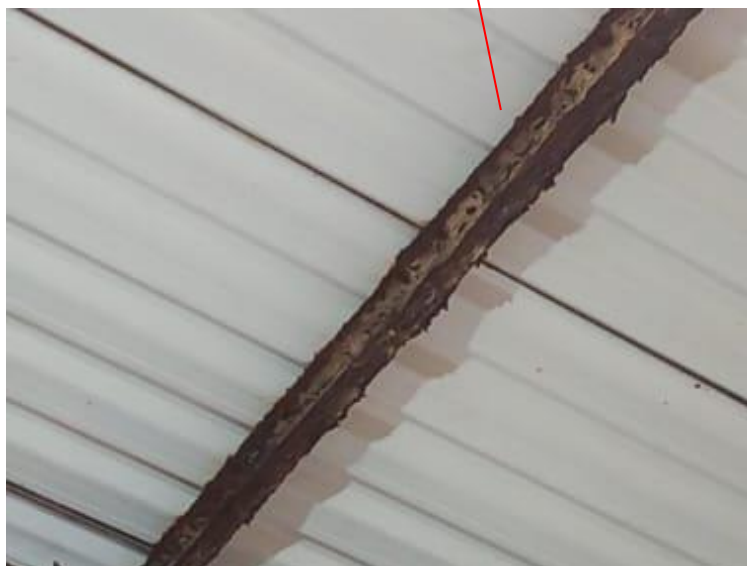
-Corrosão e deslocamento da seção metálica

Em toda a estrutura é possível observar um nível extremamente avançado de corrosão, onde grande parte da seção estrutural já foi comprometida e encontra-se em iminente situação de colapso, até mesmo por seu peso próprio

Conforme é possível observar o estado atual da estrutura é classificada como iminente colapso, necessita de imediata intervenção, com a substituição

completa dos elementos estruturais, como pilares, treliças e terças, utilizando elementos com os revestimentos corretos para o tipo de agressividade oferecido pelo ambiente, no estado em que se encontra a estrutura é inviabilizada qualquer tentativa de recuperação, já que não é mais possível garantir a espessuras estruturais das chapas metálicas dos perfis dobrados e das ligações aparafusadas e soldadas.

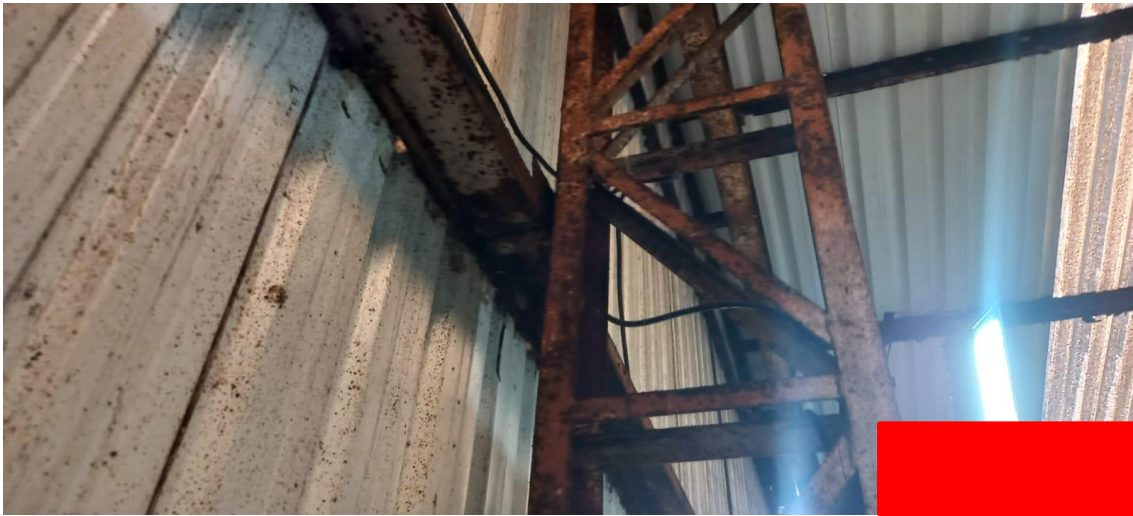
-Pontos de fixação comprometidos

Também é observado em toda a estrutura o comprimento dos pontos de fixação, com parafusos completamente corroídos pelos agentes químicos presentes na

atmosfera do ambiente o que pode resultar em colapso repentino e progressivo na estrutura

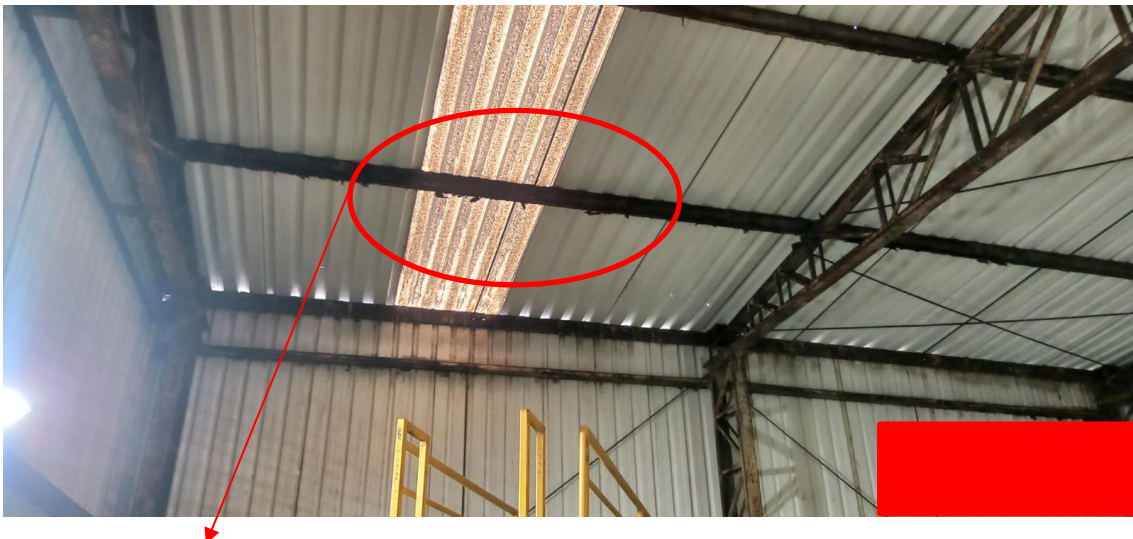
Deslocamento da seção metálica

-Terças sem seção estrutural

Às terças da cobertura compreendem o estagio tão avançado de desgaste pela corrosão, que basicamente já não existe seção estrutural mínima para dissipar as cargas que são de sua responsabilidade.

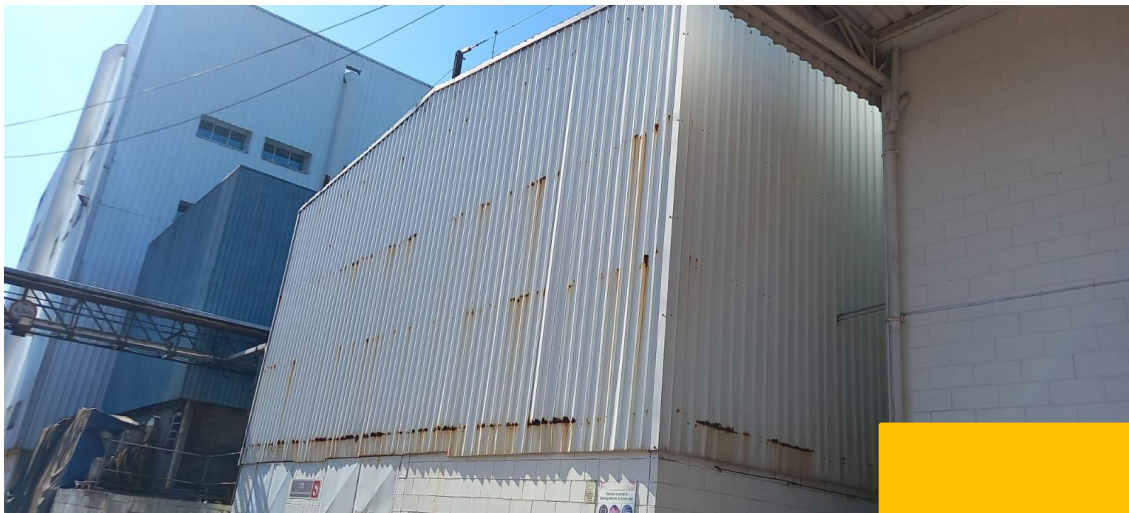
-Pontos de fixação da fachada

A fachada externa também apresenta pontos de corrosão onde as telhas foram furadas e que tem contato direto com o ambiente interno, esses pontos de

corrosão oferecem um grande risco aos trabalhadores e pedestre no ambiente externo, já que as telhas podem simplesmente se desprender da estrutura.
