**Laudo Técnico**  
**Nº 127/23**  
**Setor administrativo**

## LINHAS DE VIDA E PONTOS DE ANCORAGEM

1.4 – Objetivo dos trabalhos: Análise técnica da situação atual das linhas de vida do prédio do setor administrativo, composta por aproximadamente 170 m de linha de vida sendo composta por 18 pontos de ancoragem.

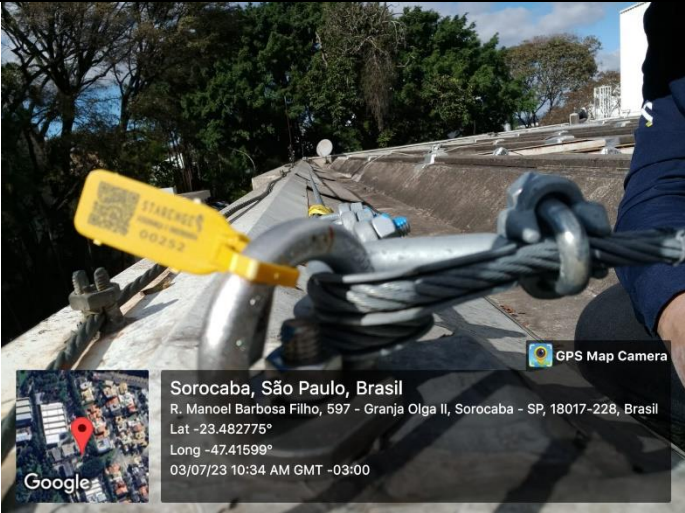
| INFORMAÇÕES | IMAGEM |
|---|---|
| <p>LOCAL: PRÉDIO DA ADMINISTRAÇÃO<br/>CÓDIGO LACRE: 00252<br/>TIPO DE ANCORAGEM: OLHAL<br/>COORDENADAS: LAT - 23.482775° LONG - 47.41599°</p> | |

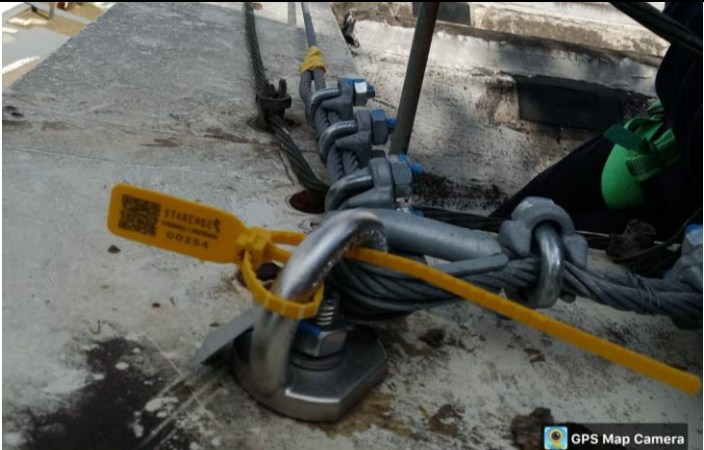
| INFORMAÇÕES | IMAGEM |
|---|---|
| <p>LOCAL: PRÉDIO DA ADMINISTRAÇÃO<br/>CÓDIGO LACRE: 00254<br/>TIPO DE ANCORAGEM: OLHAL<br/>COORDENADAS: LAT - 23.483031° LONG -47.415955°</p> | <div data-bbox="660 734 820 891"> <p>Google</p> </div> <div data-bbox="836 734 1340 891"> <p><b>Sorocaba, São Paulo, Brasil</b><br/>R. Manoel Barbosa Filho, 577 - Granja Olga II, Sorocaba - SP,<br/>18017-228, Brasil<br/>Lat -23.483031°<br/>Long -47.415955°<br/>03/07/23 10:42 AM GMT -03:00</p> </div> |

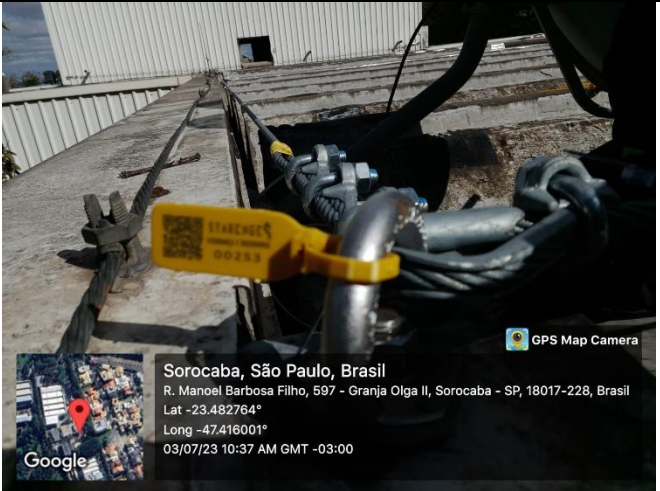
| INFORMAÇÕES | IMAGEM |
|---|---|
| <p>LOCAL: PRÉDIO DA<br/>ADMINISTRAÇÃO<br/>CÓDIGO LACRE: 00253<br/>TIPO DE ANCORAGEM: OLHAL<br/>COORDENADAS: LAT -23.482764°<br/>LONG -47.416061°</p> | <p>Sorocaba, São Paulo, Brasil<br/>R. Manoel Barbosa Filho, 597 - Granja Olga II, Sorocaba - SP, 19017-228, Brasil<br/>Lat -23.482764°<br/>Long -47.416001°<br/>03/07/23 10:37 AM GMT -03:00</p> |

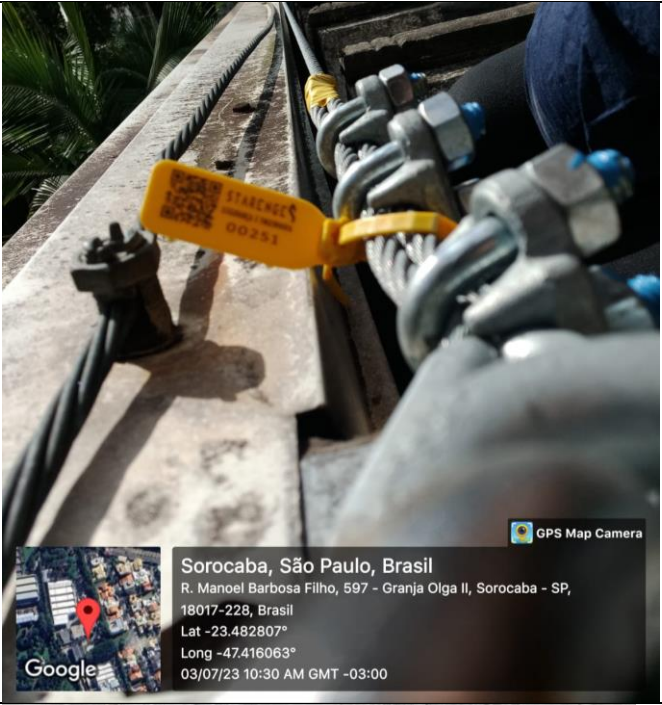
| INFORMAÇÕES | IMAGEM |
|---|---|
| <p>LOCAL: PRÉDIO DA ADMINISTRAÇÃO<br/>CÓDIGO LACRE: 00251<br/>TIPO DE ANCORAGEM: OLHAL<br/>COORDENADAS: LAT -23.482807°<br/>LONG -47.416063°</p> | <p>Sorocaba, São Paulo, Brasil<br/>R. Manoel Barbosa Filho, 597 - Granja Olga II, Sorocaba - SP, 18017-228, Brasil<br/>Lat -23.482807°<br/>Long -47.416063°<br/>03/07/23 10:30 AM GMT -03:00</p> |

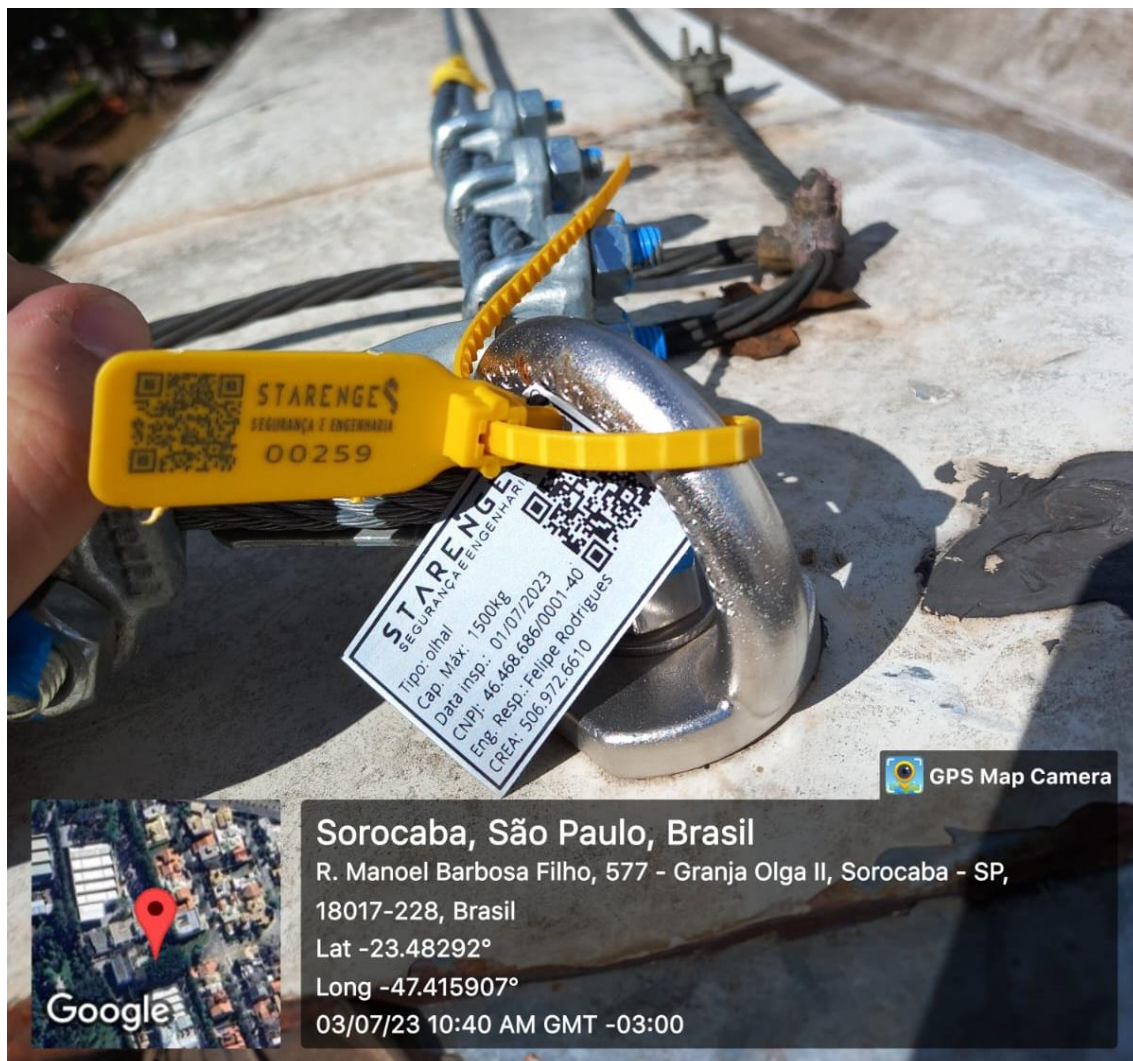
CÓDIGO LACRE: 00259

LOCAL: PRÉDIO DA ADMINISTRAÇÃO

TIPO DE ANCORAGEM: OLHAL

COORDENADAS: LAT -23.48292° LONG -47.415907°

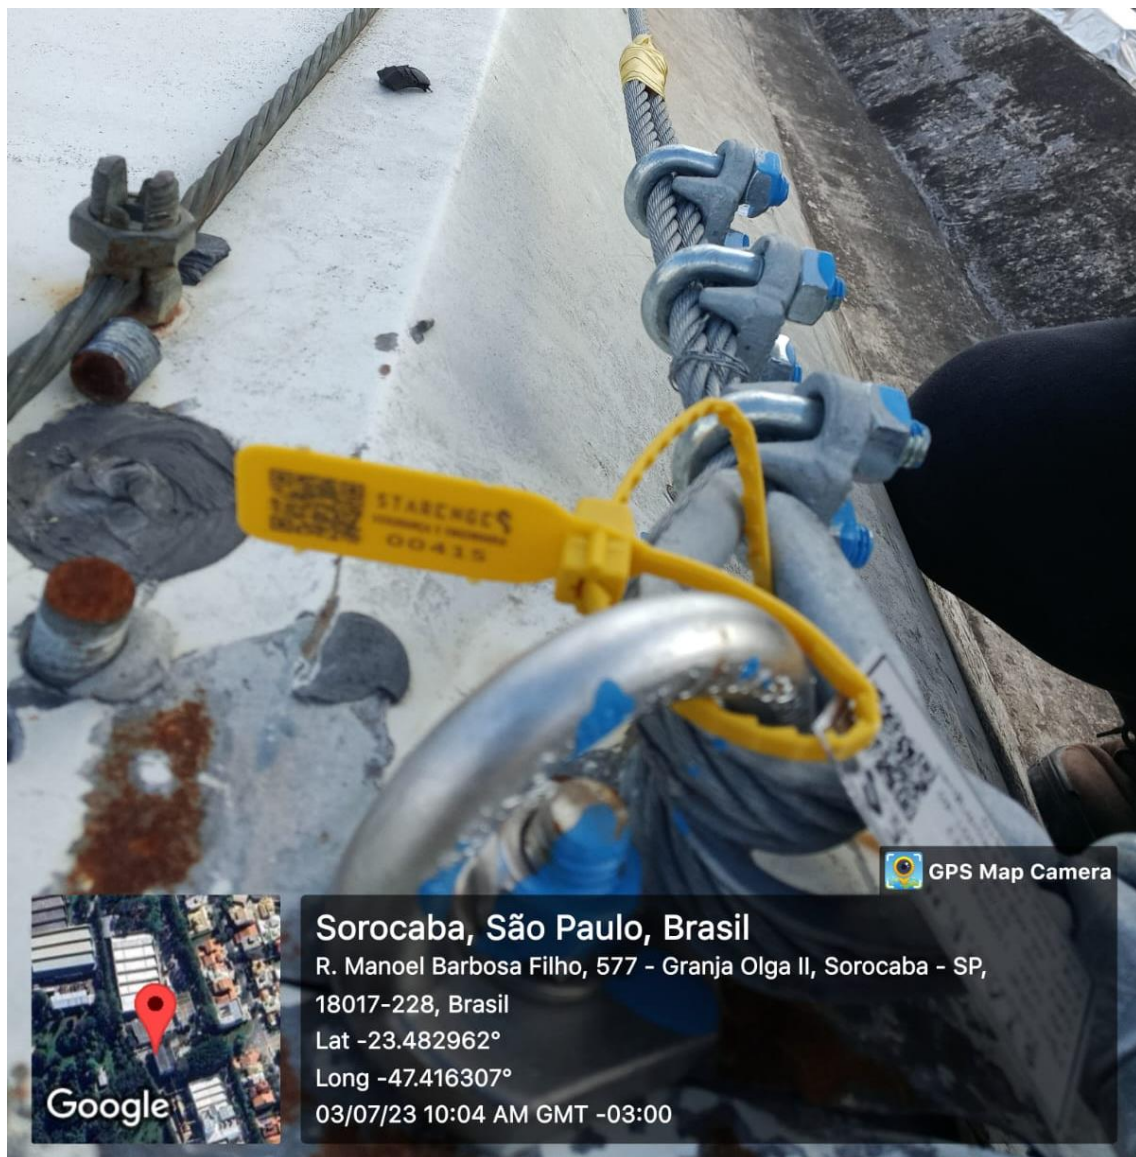
CÓDIGO LACRE: 00415

LOCAL: PRÉDIO DA ADMINISTRAÇÃO

TIPO DE ANCORAGEM: OLHAL

COORDENADAS: LAT -23.482962° LONG -47.416307°

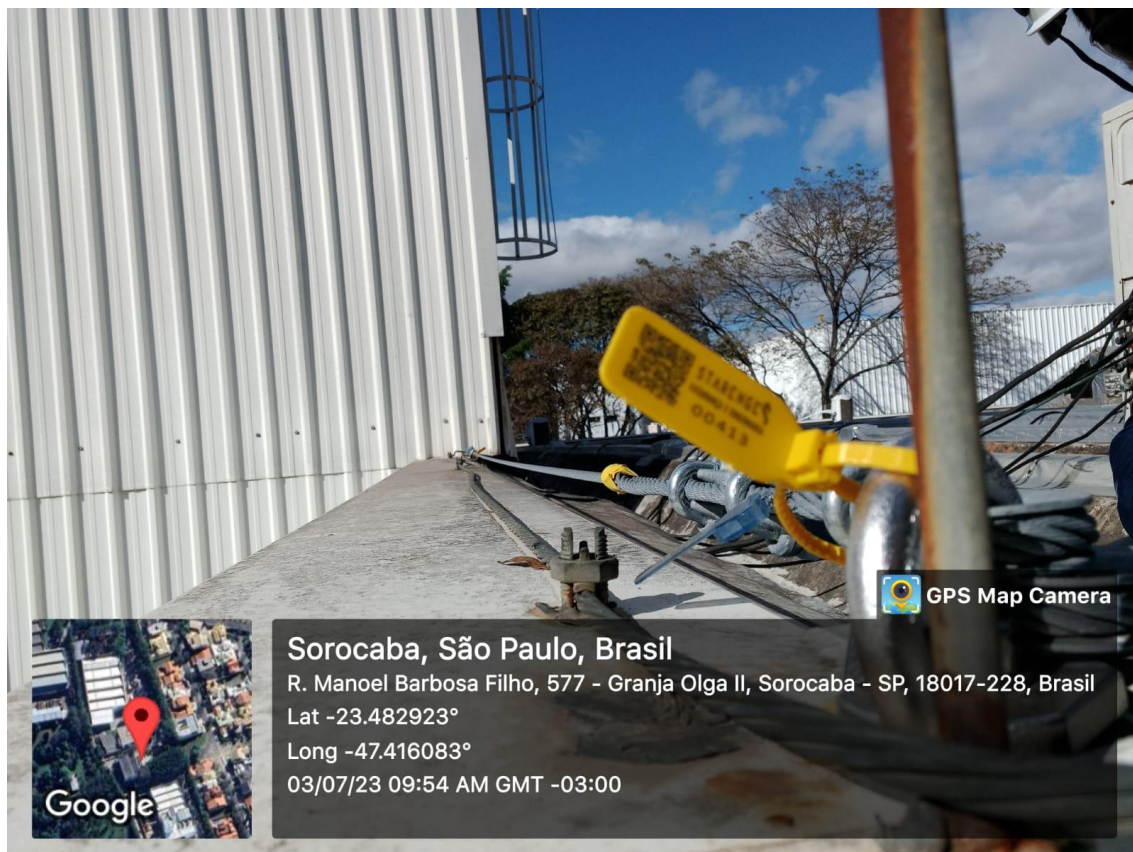
CÓDIGO LACRE: 00413

LOCAL: PRÉDIO DA ADMINISTRAÇÃO

TIPO DE ANCORAGEM: OLHAL

COORDENADAS: LAT -23.482923° LONG -47.416083°

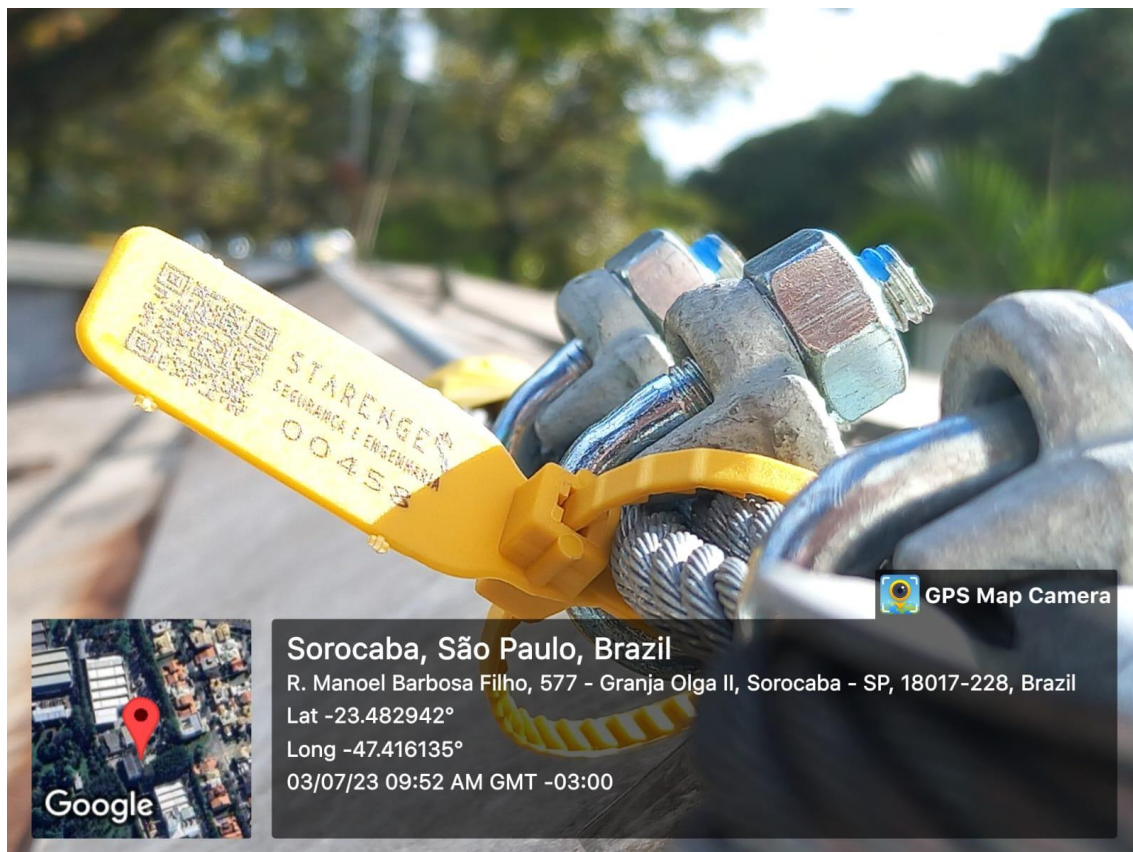
CÓDIGO LACRE: 00458

LOCAL: PRÉDIO DA ADMINISTRAÇÃO

TIPO DE ANCORAGEM: OLHAL

COORDENADAS: LAT -23.482942° LONG -47.416135°

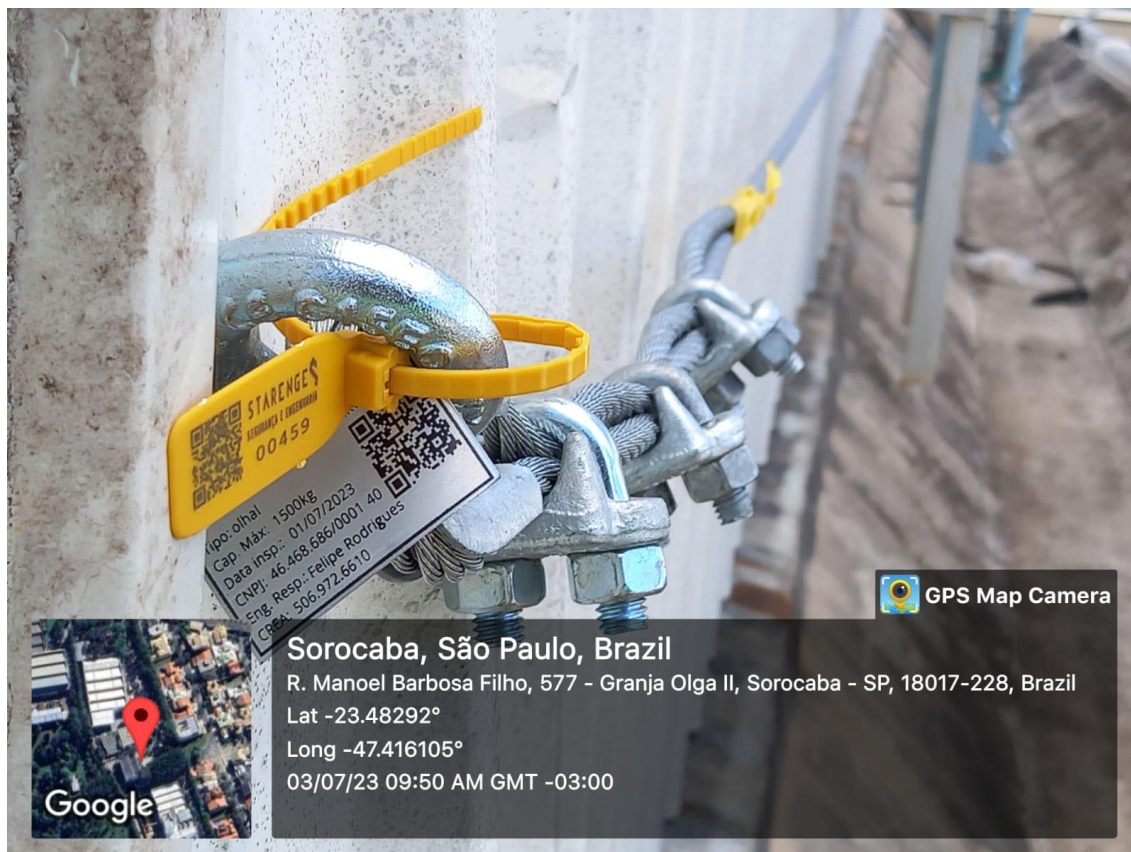
CÓDIGO LACRE: 00459

LOCAL: PRÉDIO DA ADMINISTRAÇÃO

TIPO DE ANCORAGEM: OLHAL

COORDENADAS: LAT -23.48292° LONG -47.416105°

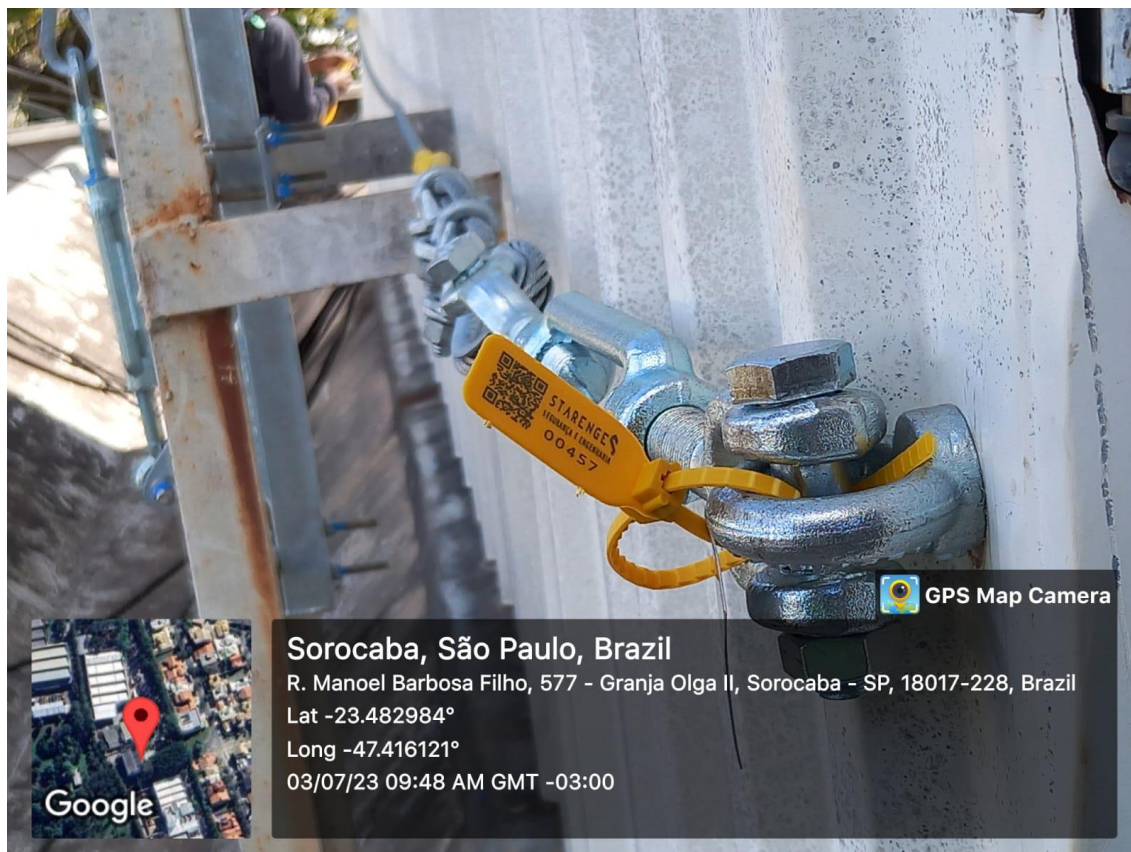
CÓDIGO LACRE: 00457

LOCAL: PRÉDIO DA ADMINISTRAÇÃO

TIPO DE ANCORAGEM: OLHAL

COORDENADAS: LAT -23.482984° LONG -47.416121°

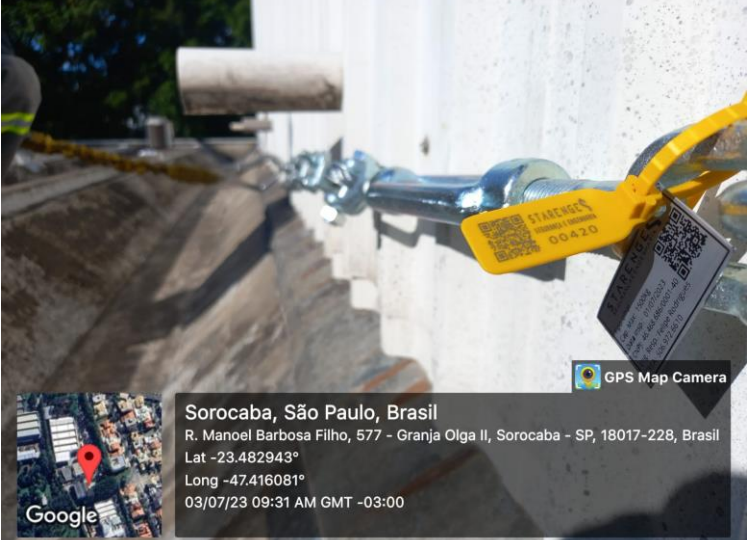
| INFORMAÇÕES | IMAGEM |
|---|---|
| <p>LOCAL: PRÉDIO DA ADMINISTRAÇÃO<br/>CÓDIGO LACRE: 00420<br/>TIPO DE ANCORAGEM: OLHAL<br/>COORDENADAS: LAT - 23.482943° LONG - 47.416081°</p> | <p>Sorocaba, São Paulo, Brasil<br/>R. Manoel Barbosa Filho, 577 - Granja Olga II, Sorocaba - SP, 18017-228, Brasil<br/>Lat -23.482943°<br/>Long -47.416081°<br/>03/07/23 09:31 AM GMT -03:00</p> |

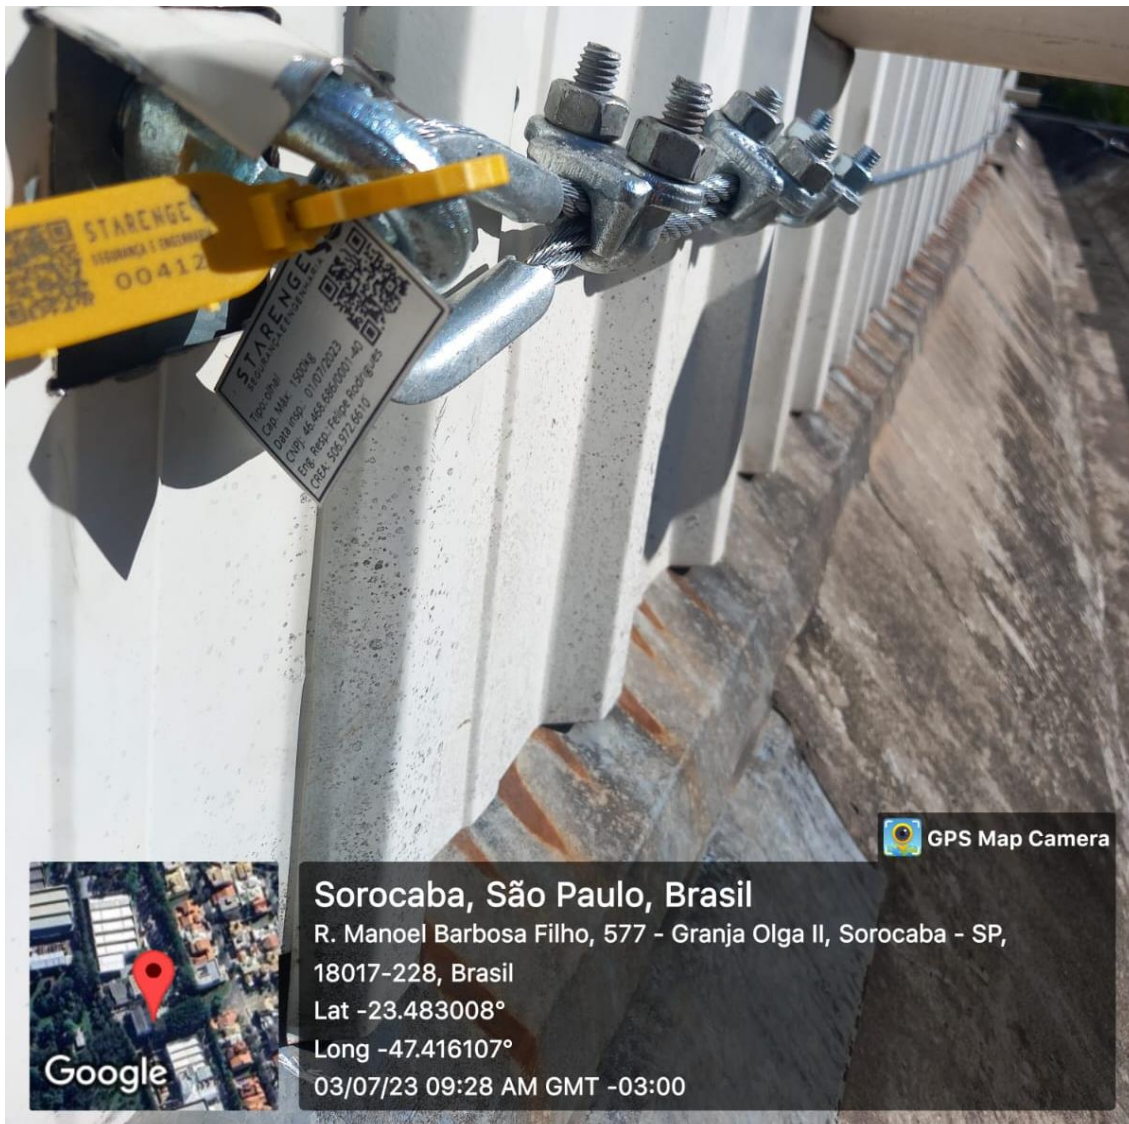
CÓDIGO LACRE: 00412

LOCAL: PRÉDIO DA ADMINISTRAÇÃO

TIPO DE ANCORAGEM: OLHAL

COORDENADAS: LAT -23.483008° LONG -47.416107°

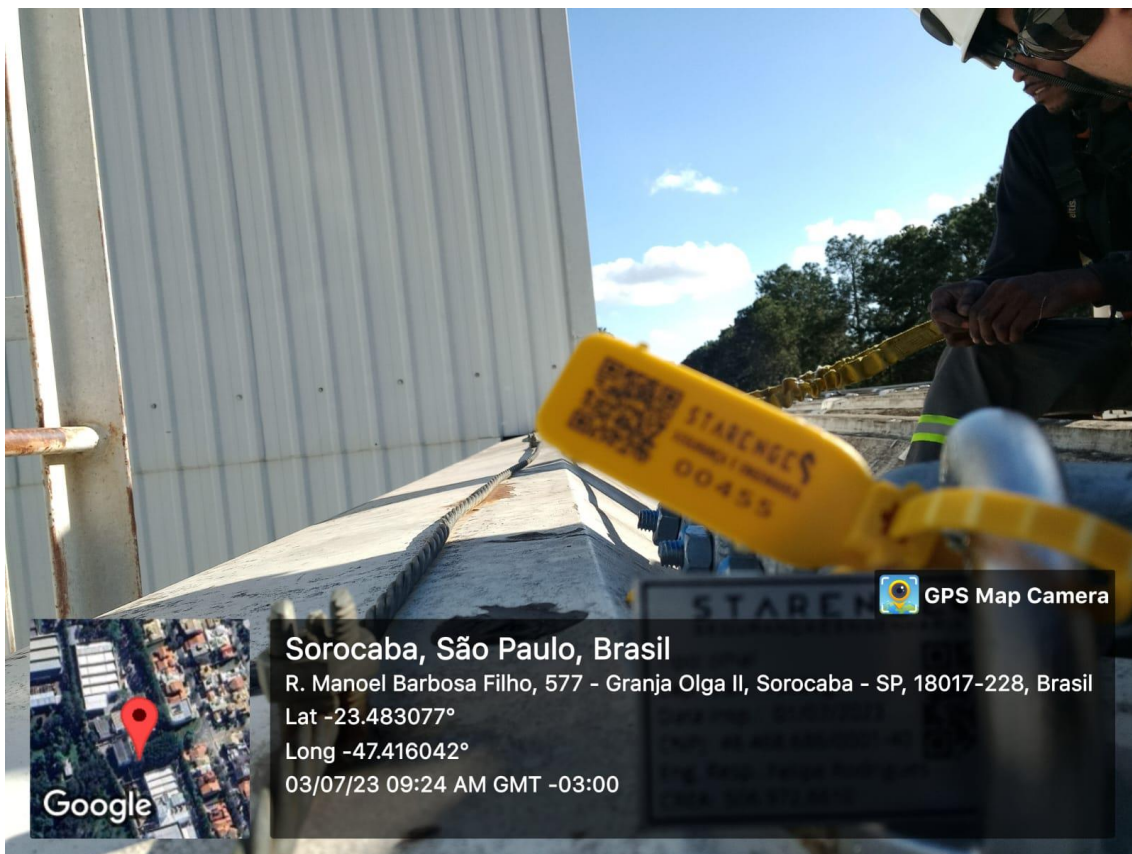
CÓDIGO LACRE: 00455

LOCAL: PRÉDIO DA ADMINISTRAÇÃO

TIPO DE ANCORAGEM: OLHAL

COORDENADAS: LAT -23.48077° LONG -47.416042°

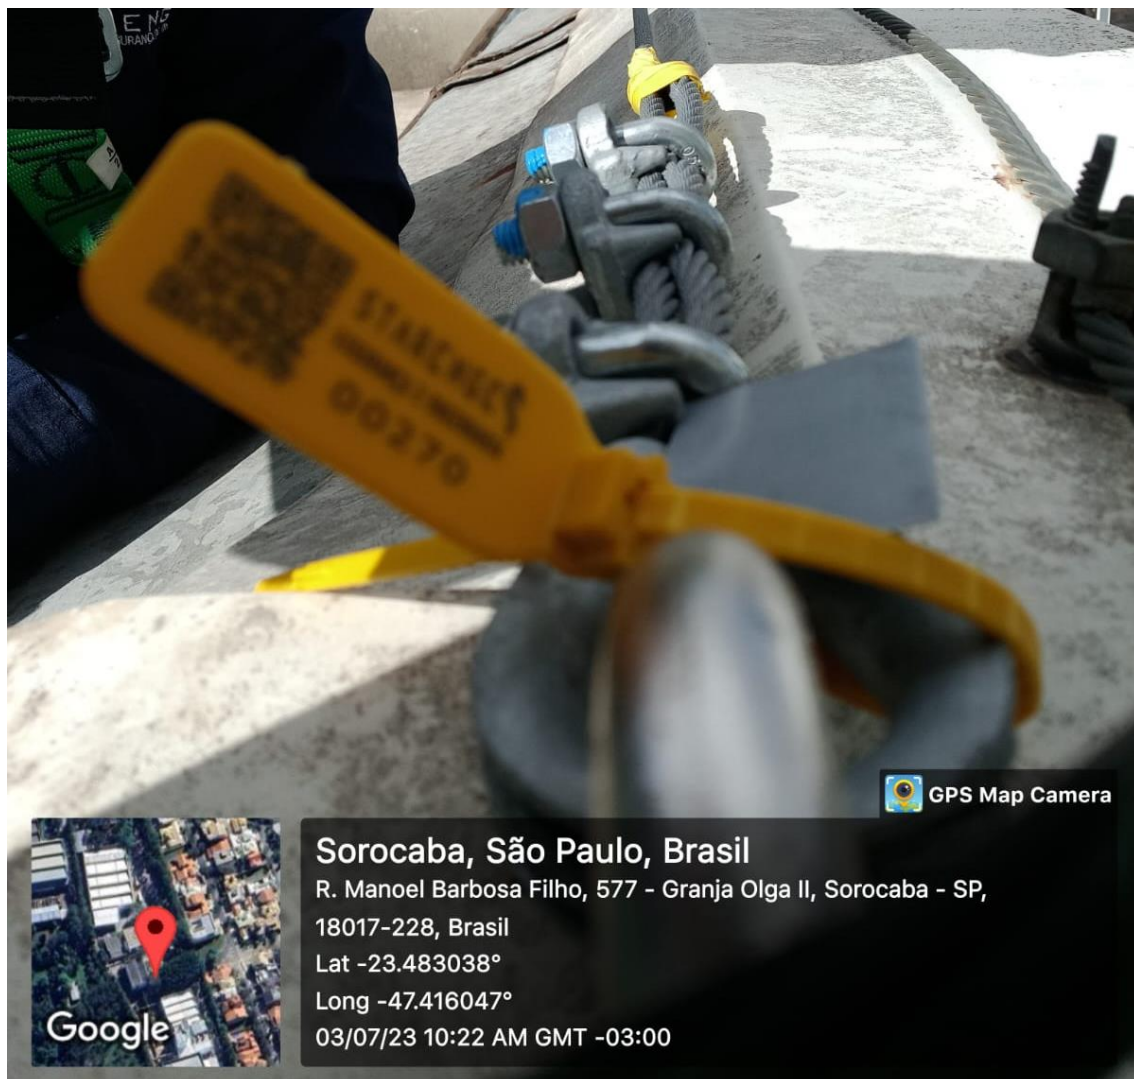
CÓDIGO LACRE: 00470

LOCAL: PRÉDIO DA ADMINISTRAÇÃO

TIPO DE ANCORAGEM: OLHAL

COORDENADAS: LAT -23.483038° LONG -47.416047°

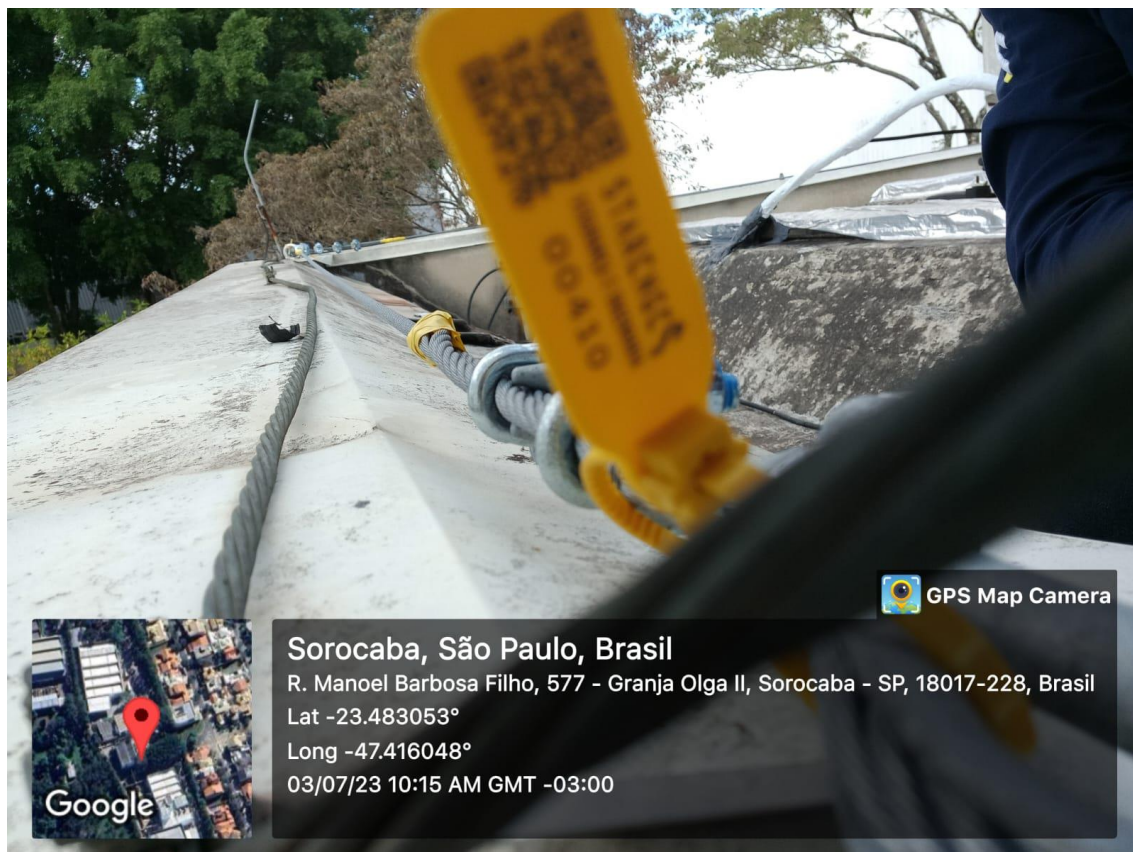
CÓDIGO LACRE: 00410

LOCAL: PRÉDIO DA ADMINISTRAÇÃO

TIPO DE ANCORAGEM: OLHAL

COORDENADAS: LAT -23.483053° LONG -47.416048°
