Laudo Técnico  
Nº 134/23  
Setor spray dryer

Felipe Garrido Rodrigues, Engenheiro Civil, Pós-graduado em estruturas, CREA-SP nº 5069726610 prepara o presente trabalho Laudo técnico das linhas de vida do setor spray.

1.4 – Objetivo dos trabalhos: Análise técnica da situação atual das linhas de vida do prédio do setor spray, eclusa do tipo guilhotina.

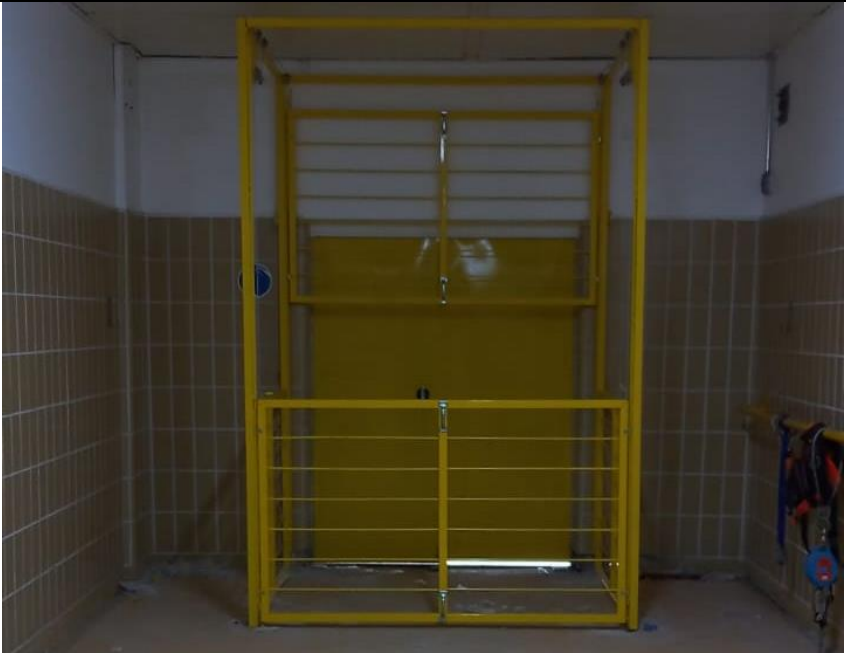
| INFORMAÇÕES | IMAGEM |
|---|---|
| LOCAL: SPRAY DRYER | |

2.2 – Das condições gerais: Os cabos de aço se apresentam em ótimas condições, os grampos, sapatilhas e esticadores que apresentavam algum tipo de desgaste e ou corrosão, foram substituídos e encontram-se em excelente estado de conservação, sem nenhum apontamento
